Dam Langevann. Del 2: Reparasjoner av damplater og skader i reparasjoner.

Viggo Jensen, dr techn. *Norsk betong og tilslagslaboratorium AS*

Gerhard Kurszus, Vassdragsteknisk ansvarlig, Tyssefaldene / Statkraft

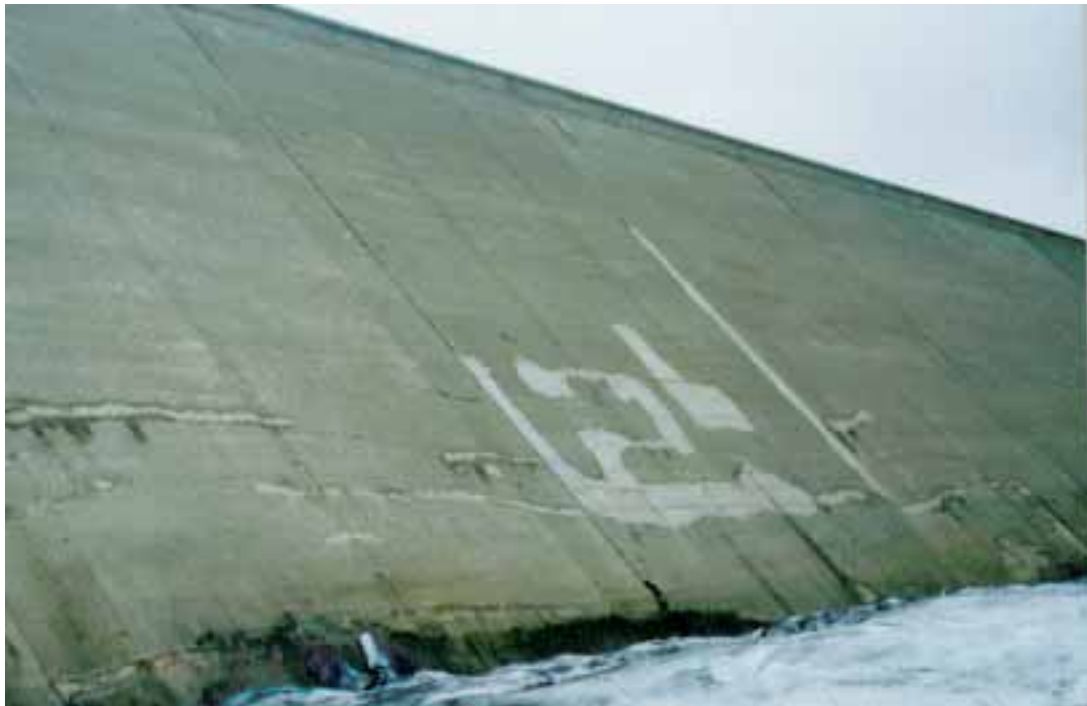
- Reparasjoner der det var brukt forskaling fremstod oftest lysegrå og ensfargede med glatt overflate (foto 1)
- Håndutførte reparasjoner fremstod med fargenyanser fra lys grå til mørk brun og i flere tilfeller med ujevn og ”skadet” overflate (foto 2 og 3)
- Reparasjoner der det var brukt forskaling var øverst og i overgangen til damplaten utført for hånd

En generell vurdering antyder at reparasjoner utført ved hjelp av forskaling har tilfredsstillende kvalitet og styrke. Derimot er mange av de håndutførte reparasjonene av dårlig kvalitet og utilfredsstillende styrke (gjelder ikke alle). Flere av de håndutførte reparasjonene er gruslignende, usammenhengende og inneholder ofte opp til 2 cm store pelletsliknende partikler.

Foto 1 Reparasjoner i damplater sett fra vannsiden

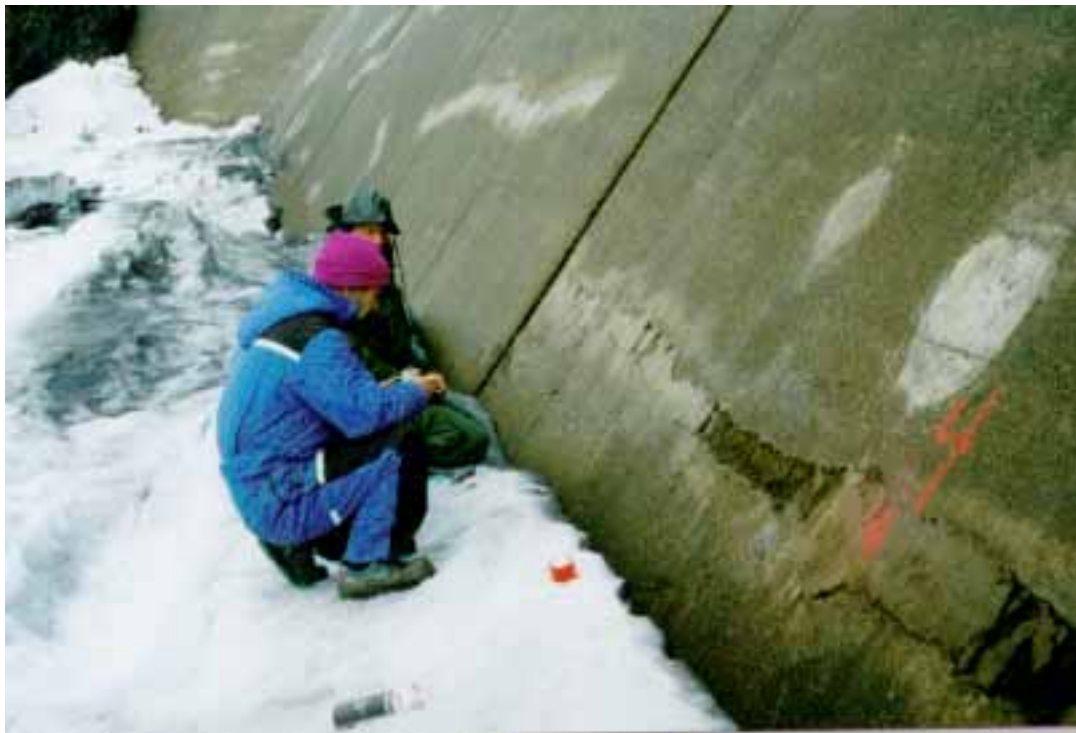
Foto 2 Reparasjon utført for hånd og skadet.

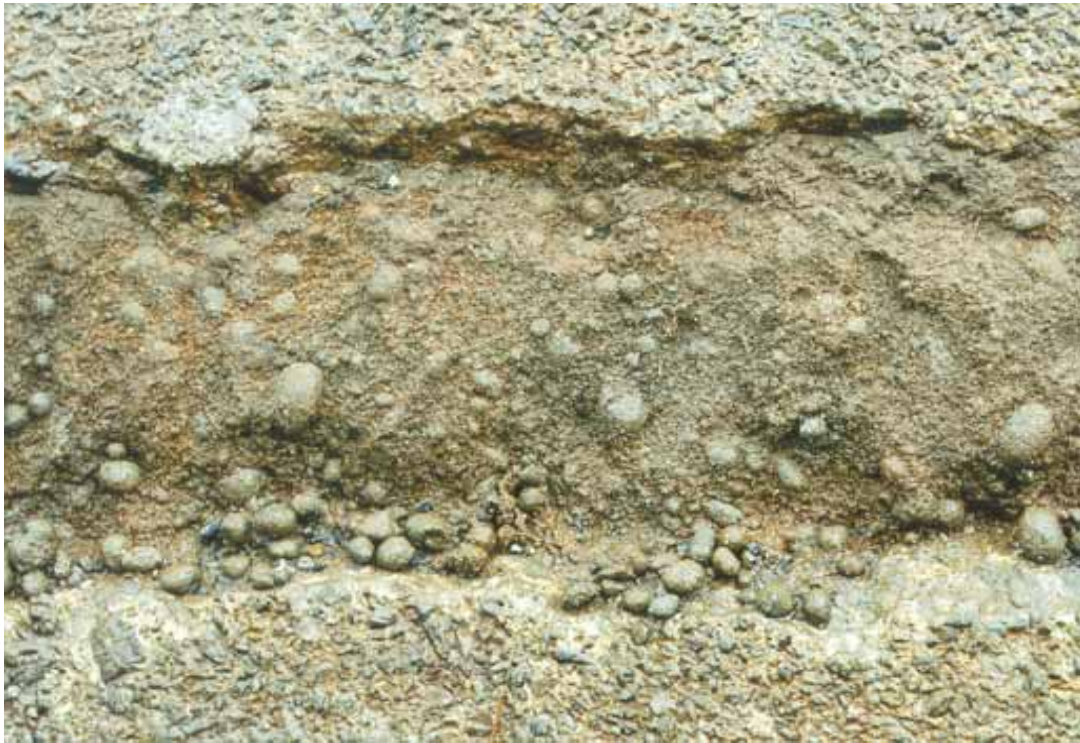
Foto 3 Detalj av reparasjon utført for hånd med pellets og smuldrende konsistens

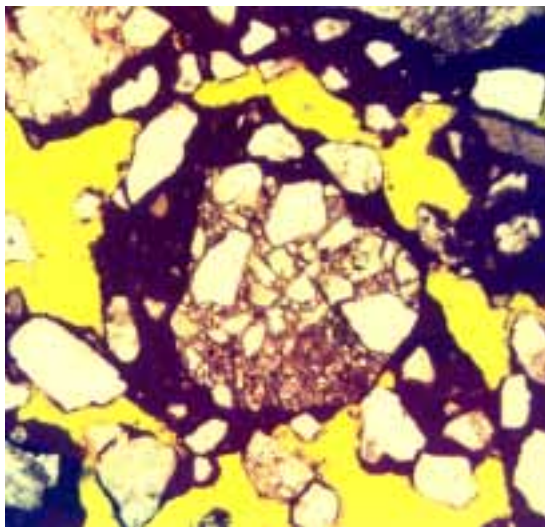
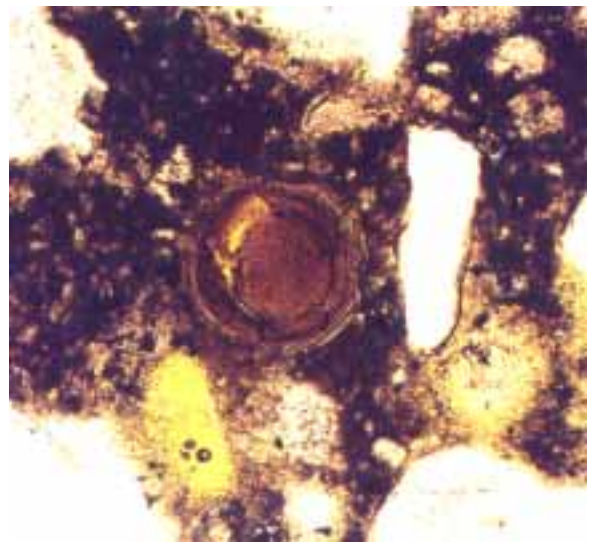
Resultater fra strukturanalyser og trykkprøving viste en klar sammenheng mellom redusert trykkstyrke, innhold av pellets og høyt luftinnhold, se tabell 1 og foto 4.

For reparasjonene der er utført for hånd, er det målt relativ lav trykkfasthet, høyt luftinnhold og sammenhengende luftporer hvilket antyder at mørtelen ikke er tilfredsstillende blandet. Det er også i disse prøvene observert pellets, noe som kan forklare det høyt luftinnhold og de sammenhengende luftporer i mørtelen. Det er i alle reparasjonene utført for hånd målt et vann/semmentforhold på < 0,35 hvilket antyder det er tilsatt mindre enn 3,5 liter vann til mørtelen.

Foto 4 Mikrofoto av pellet i tynnslip (venstre) og udispergert mikrosilika partikkel (høyre)

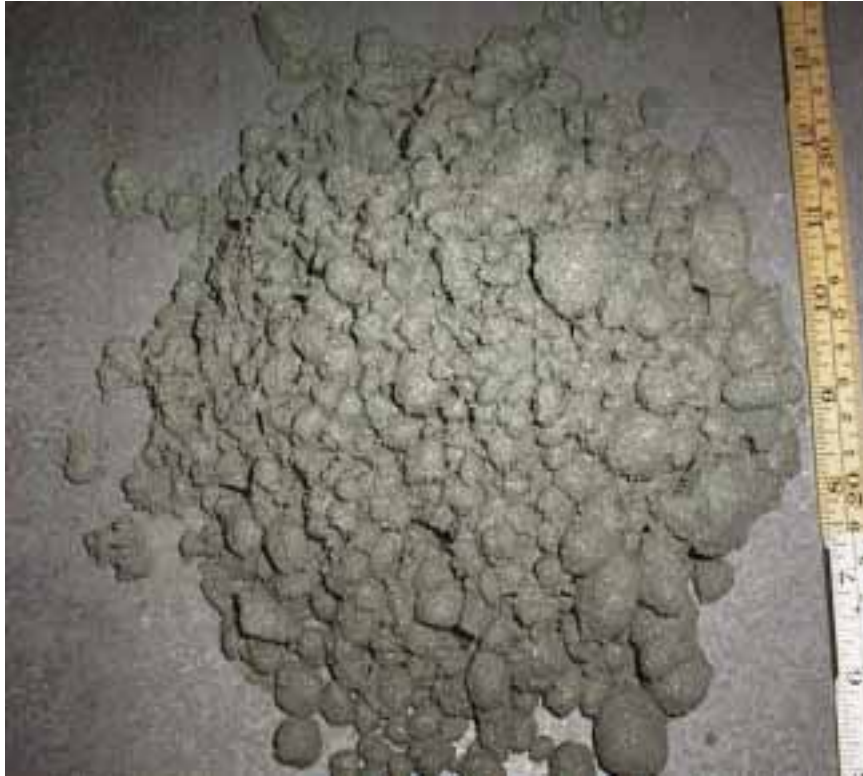
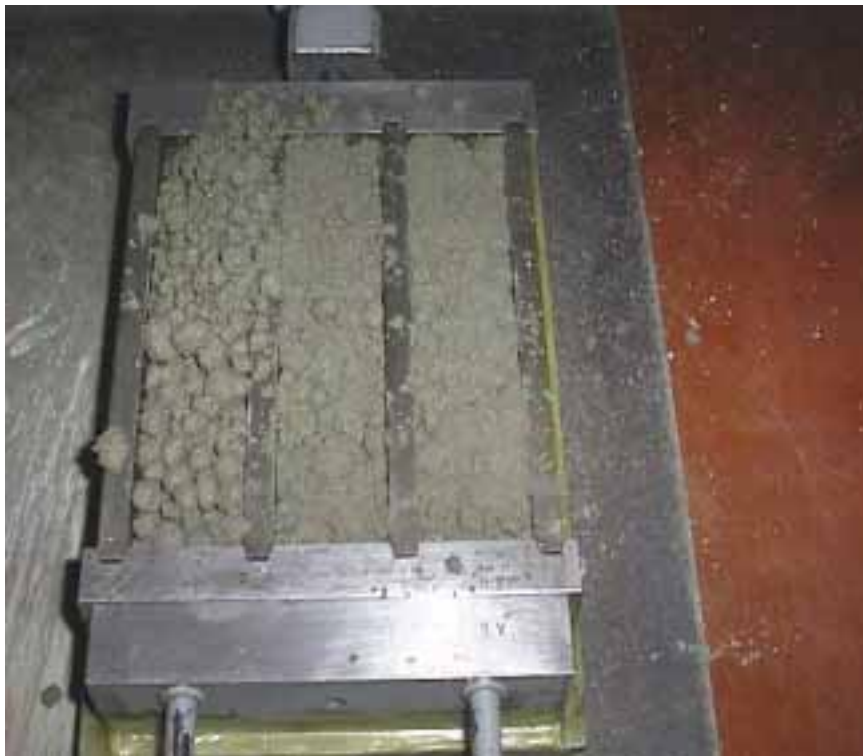
Blanding 1 er hurtigherdende mørtel mens blandningene 3 og 4 er normal herdende mørtel. Bemerk at pellets ble dannet i flere av blandningene, foto 5. For hurtigherdende mørtel ble pellets dannet selv ved produsentens anbefalte maksimum tilsetning av vann. Trykkfasthetsresultatene for flere av blandningene viser betydelig reduksjoner i forhold til produktinformasjonen.

Blandeforsøkene har dokumentert at mørtelen kan få konsistens med pellets under blandedeprosessen, selv ved å oppfylle anbefalingene gitt av produsenten. Dette skjer også under kontrollerte forhold i laboratoriet. For den hurtig herdende mørtel ble pellets dannet selv ved maksimum tilsatt vannmengde (3,0 liter). For den normal herdende mørtel ble pellets dannet ved 2,4 liter tilsatt vann. Ved å tilsette mer vann (2,8 liter) fikk mørtelen en mer klumpet konsistens. Ved tilsatt vannmengde på hhv 3,1 og 3,5 liter bestod mørtelen av en godt formbar masse uten pellets. Det skal bemerkes at produktinformasjonen fra produsenten ikke beskriver risikoen for at pellets kan bli dannet under blandedeprosessen, og den gir heller ikke noen anbefalinger om minimumsmengde tilsatt vann. Trykkfasthetsresultatene viser reduksjoner i forhold til produktinformasjon.

Foto 5 Reparasjonsmørtel med pellets

Pellets dannes når det tilsettes "for lite" vann til mørtel blandingene. Utover å redusere bestandigheten av reparasjonsmørtelen reduseres trykkstyrken og bøye-strekktyrken betydelig. Det anbefales at produsenten (som er kjent med denne undersøkelse) gjør oppmerksom på faren for dannelse av pellets og samtidig oppgir en minimum tilsetning av vann.
