# DAM LANGEVANN

## Skader forårsaket av glidestøp og utluting (Del 1)

AV VIGGO JENSEN, DR. TECHN SENIORFORSKER, SINTEF BYGG OG MILJØ

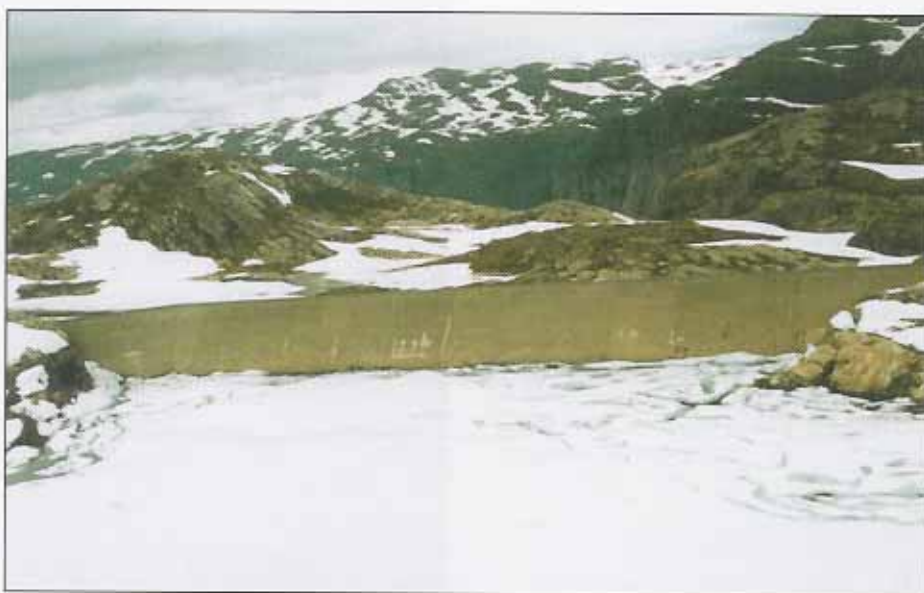
FIGUR 1 Dam Langevann, dam 1, fotografert fra helikopter sommeren 2000. Merk feltene med reparasjoner som ble utført i 1997.

Skader og sprekker på damplatene utgjør ikke noen risiko for dammens sikkerhet i dag. På lengre sikt, og dersom tiltak ikke iverksettes, kan det derimot ikke utelukkes at en fortsatt nedbryting og utluting av betongen kan få sikkerhetsmessige konsekvenser. Stedvis på noen av damplatene ble det vurdert at reparasjoner var nødvendig for å begrense ytterligere skader. A/S Tyssefaldene utførte derfor selv sju prøvereparasjoner på de mest skadde platene sommeren 1996. I 1997 ble reparasjonsarbeidene satt bort i entrepris til en entreprenør. Arbeidet ble ikke ferdig denne sesongen. Året etter viste det seg at noen av de utførte reparasjonene ikke hadde god nok kvalitet. De var oppløst og hadde smuldrende konsistens. Nye undersøkelser ble utført

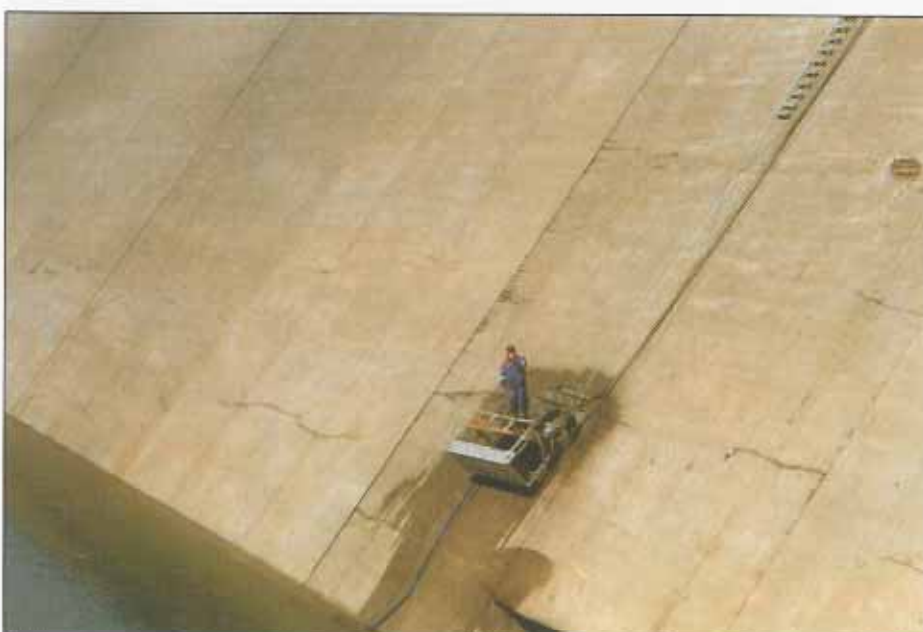
FIGUR 2 Opphugging av betongen sommeren 1996. Merk de horisontale sprekker og frilagt armering flere steder.

- På luftsiden av damplatene (i galleriet) ble det observert mange lange horisontale riss med og uten kalkutfelling (riss oppstått tidlig i byggeperioden). Kun nederst i noen damplater var rissene våte. Det er uvisst om rissene går helt gjennom damplatene. Generelt sett virket dammen tett og tørr.
- På vannsiden kunne det observeres mange lange, litt ujevnt forløpene horisontale sprekker i stort sett alle damplatene. Tilsynelatende finnes sprekker hovedsakelig i de nedre deler av platene og ikke i de øvre deler. Flere steder var det avbrutt større eller mindre områder/groper, og armeringen var også stedvis blottlagt, se fig. 2.

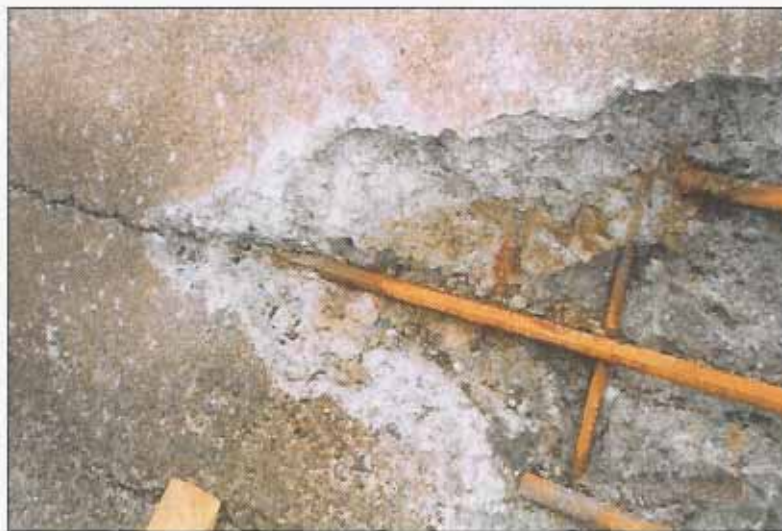
- Ved armeringsjern var betongen usammenhengende, fuktig, brunfarget og stedvis smuldrende. Armeringsjern var kun ubetydelig angrepet av overflaterust, se fig. 3. Ved å meisle langs armeringsjern var det relativt enkelt å brette av store betongstykker. Armeringens overdekning var 10-15 cm og består av tilsynelatende god betong. Få cm under armeringen var betongen hardt klingende.

FIGUR 3  
Opphugget betong. Merket at det kun finnes begynnelsen av overflaterust på armeringen.

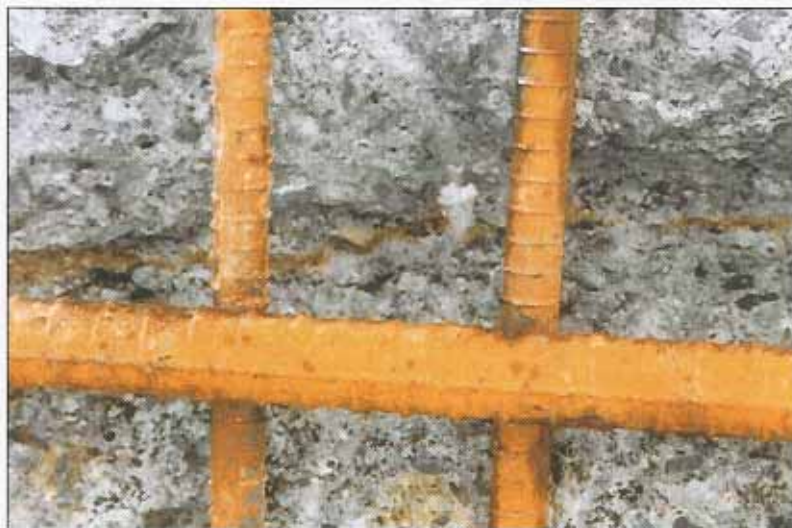
- Den horisontale sprekken går vinkelrett inn i betongen inn til et armeringsjern, se fig. 4. Sprekken, som på overflaten har en vidde på ca 1 cm, kan også ses ca 20 cm inn i betongen. Her er sprekkevidden cirka 0,5 cm. Sprekken er fylt av et brunfarget leirlignende materiale. Det faktum at sprekken er vinkelrett på damplaten utelukker en opprinnelse som støpeskell.

FIGUR 4  
Detalj av opphugget og spylt betong. Merket sprekken under armeringen (brunfarget).

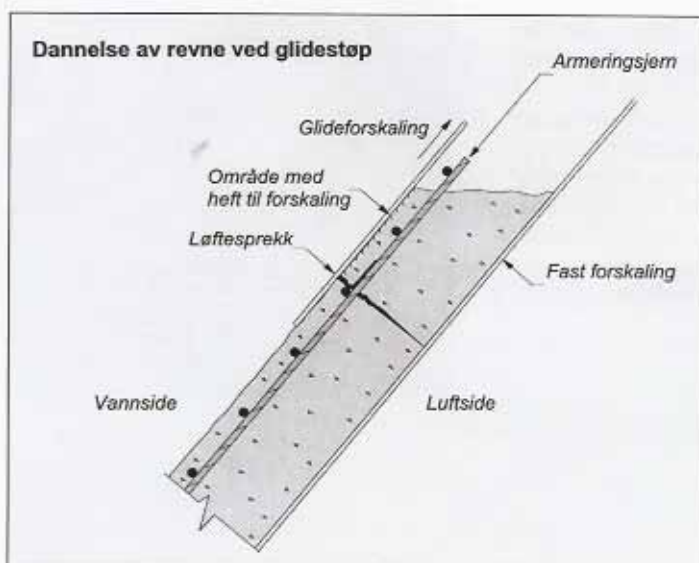
- 1 Horisontale riss/sprekker vinkelrett på damplatene og overflateparallele løfteriss blir dannet av glidestøpen, se fig. 5.
- 2 Tyngden av overliggende ny betong medfører at «hevet» betong synker ned igjen med den følge at riss/sprekker lukkes. Synlige sprekker blir like etter støpearbeidet glittet.

FIGUR 5  
Skisse som viser dannelsen av en løftesprekk under glidestøpet.

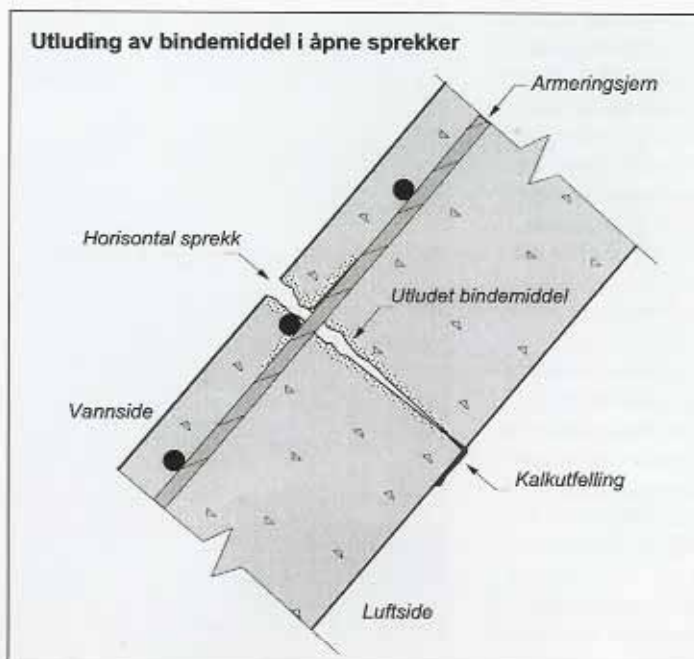
- 5 I åpne sprekker på vannsiden av damplater blir leirmateriale med opprinnelse i vannmagasinet utfelt (sedimentert).
- 6 Utluting, pga. surt vann, bryter ned betongens bindemiddel. Dette er en langsom prosess som foregår på overflaten av damplater og inne i betongen langs åpne sprekker, se fig. 6. Betongens høye vann/semnt - forhold er videre en medvirkende årsak til utluting av betongens bindemiddel.

FIGUR 6  
Skisse av løftesprekk hvor betongens bindemiddel utludes langs sprekker inne i betongen. Det er ikke vist leirmaterialet som er utfelt i sprekkene.
